Fontès

Promenade géologique au coeur du village

« Ces murs qui nous parlent »

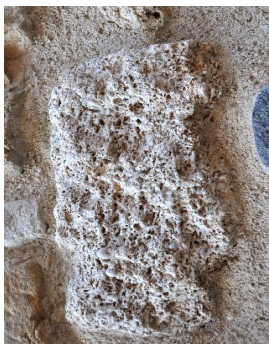
11

Attention, cette photo a été mise à la verticale! Cette façade est magnifique. Son mur est riche de calcaire fossilifère. Certains blocs contiennent en plus des petits galets de quartz d'où le nom de calcaire à dragées! vieilles de **23M.a.**

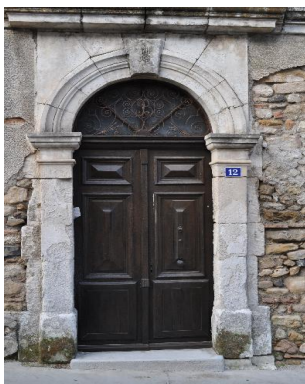
12

Très belle porte avec un cadre en calcaire à grains fins riche en débris de coquilles. Roche bien taillable: c'est la Pierre de Castrie ou de Pignan vieille de **23M.a.**
